**Brf Pennfaten  
Bäckvägen 57  
Hägersten  
Slutbesiktning**

OMFATTNING	Besiktningen omfattar ett urval av 12 st lägenheter i fastighet Brf Pennfaten Bäckvägen 57-67. besiktningen har utförts inifrån lägenheterna.	
TID	Besiktningen utfördes 2020-10-14	
ENTREPRENADEN	Renovering av fönster enligt arbetsbeskrivning från offert SH-019129 Stork Housing. Samt Tilläggs offert – Fönsterfalsar 2020-02-27.	
PARTER	Beställare:	Brf Pennfaten Bäckvägen 57 126 47 Hägersten
	Entreprenör:	Stork Housing AB
NÄRVARANDE	Rickard Rydbeck Marc Solberg Mario Babic	Brf Pennfaten Stork Housing AB AMB Fönsterrenovering
BESIKTNINGSMAN	Mikael Sandström	Total Fönster STHLM AB
ÅTGÄRDANDETID	Noterade fel och brister skall åtgärdas enligt ABT 06.	
DISTRIBUTION	Denna bilaga har distribuerats till parterna via email.

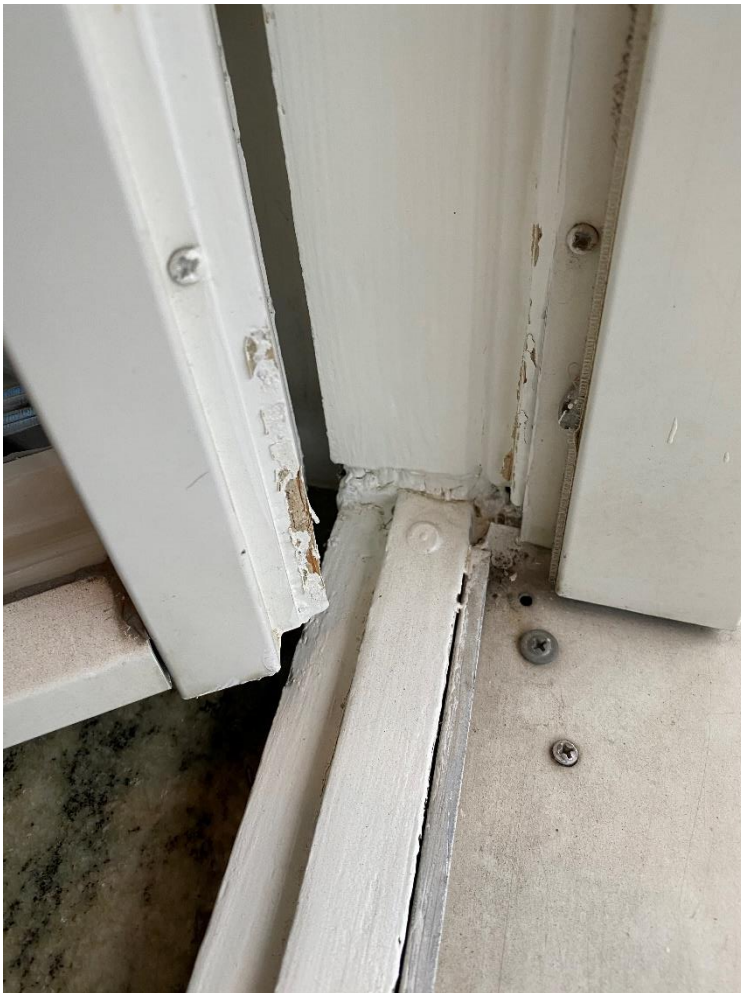
Klämskador är generellt förekommande med vissa fall där fönster är fastmålade. Detta beror till största del på många färglager på både fönsterbågar och karm vilket leder till att fönsterbågar ligger dikt emot karmar på vissa ställen. Befintlig färg behöver skrapas och slipas ned till den grad att nya färglager inte riskerar att målas fast mot karm respektive bågdela. Skötselråd bör även lämnas till de boende om att regelbundet öppna fönstren till dess att färgen har hunnit genomhärda. Detta minskar risken för klämskador.

Klämskada lgh 34

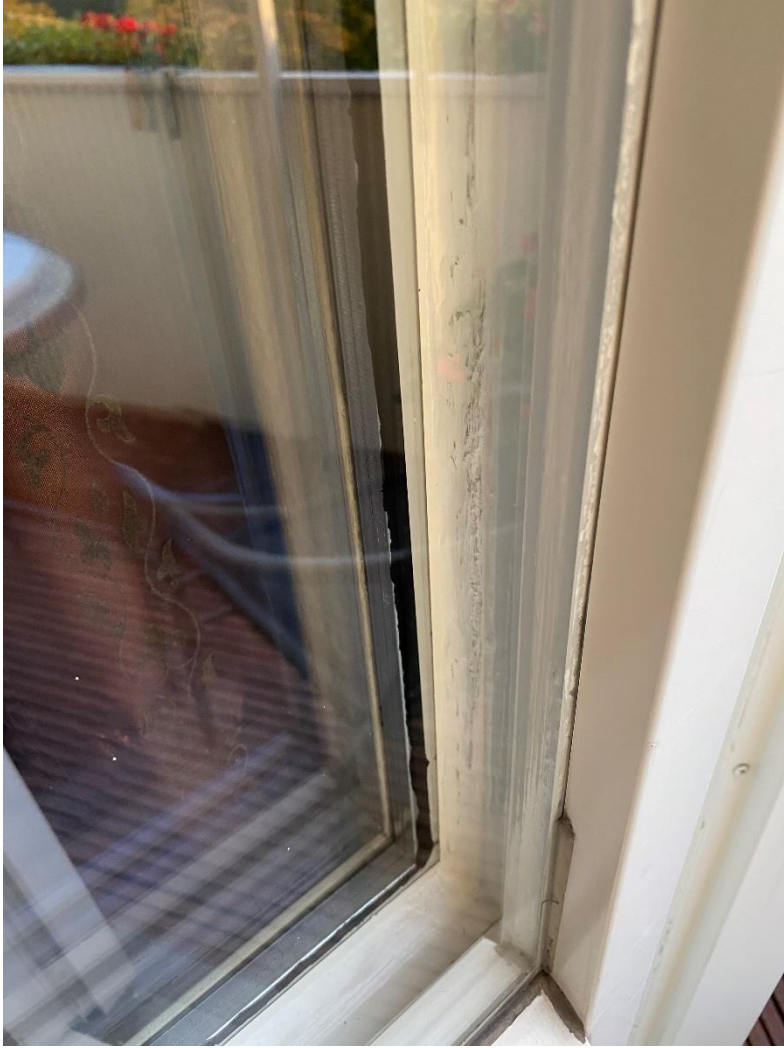
LGH: 6 2:1 Full täckning på  
fönsterkitt saknas.

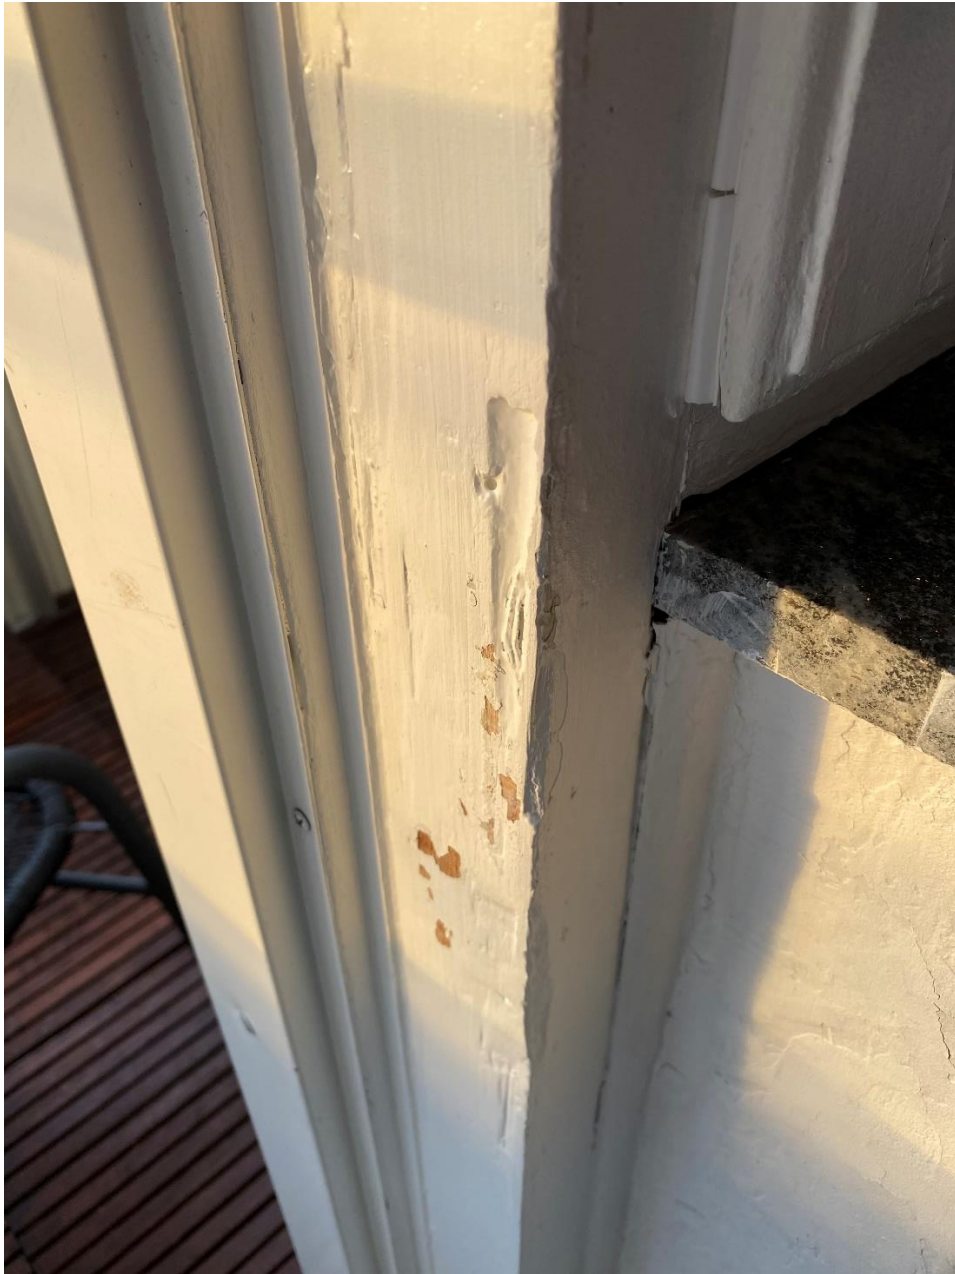
Klämskada, Balkongdörr tar i karmsidan

Vissa fönster behöver även justeras med t ex slitringar eller hyvling så att fönsterbågar går fritt från karm.

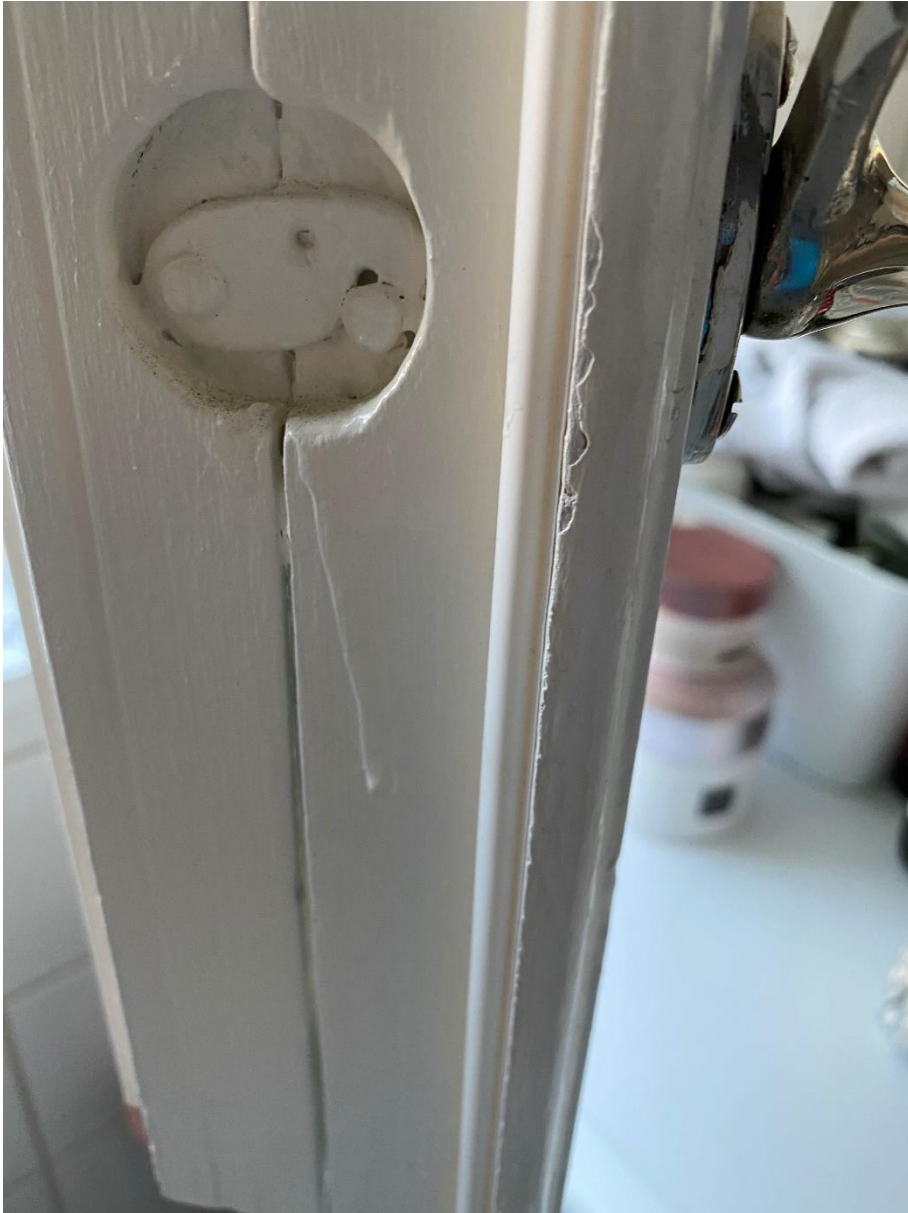
Vissa fönster har äldre s.k. njurar som kopplingsbeslag mellan inner och ytter bågen. Njurar ska vara monterade så att de utan hög ansträngning ska kunna öppnas och stängas. Njurarna har tidigare varit målade och resulterat i att de är svåra att öppna och stänga. Nya lager färg på dessa har gjort dem svårare att öppna och stänga och i många fall är de fastmålade.

Färgrinning samt fastmålade koppeljurar

Rekommendation är att byta dessa till nya förnicklade njurar som inte målas.

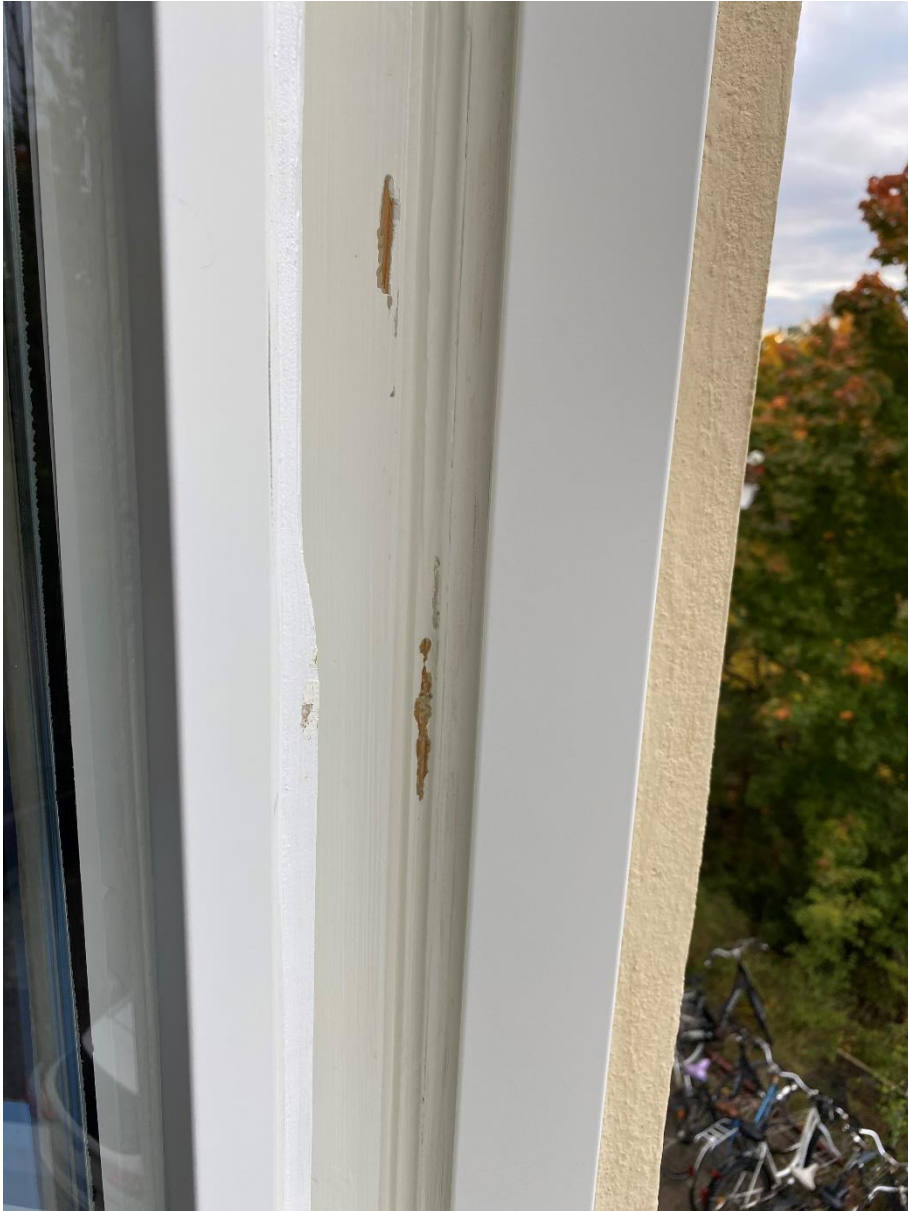
Klämskada bakkant fönster samt karmfals

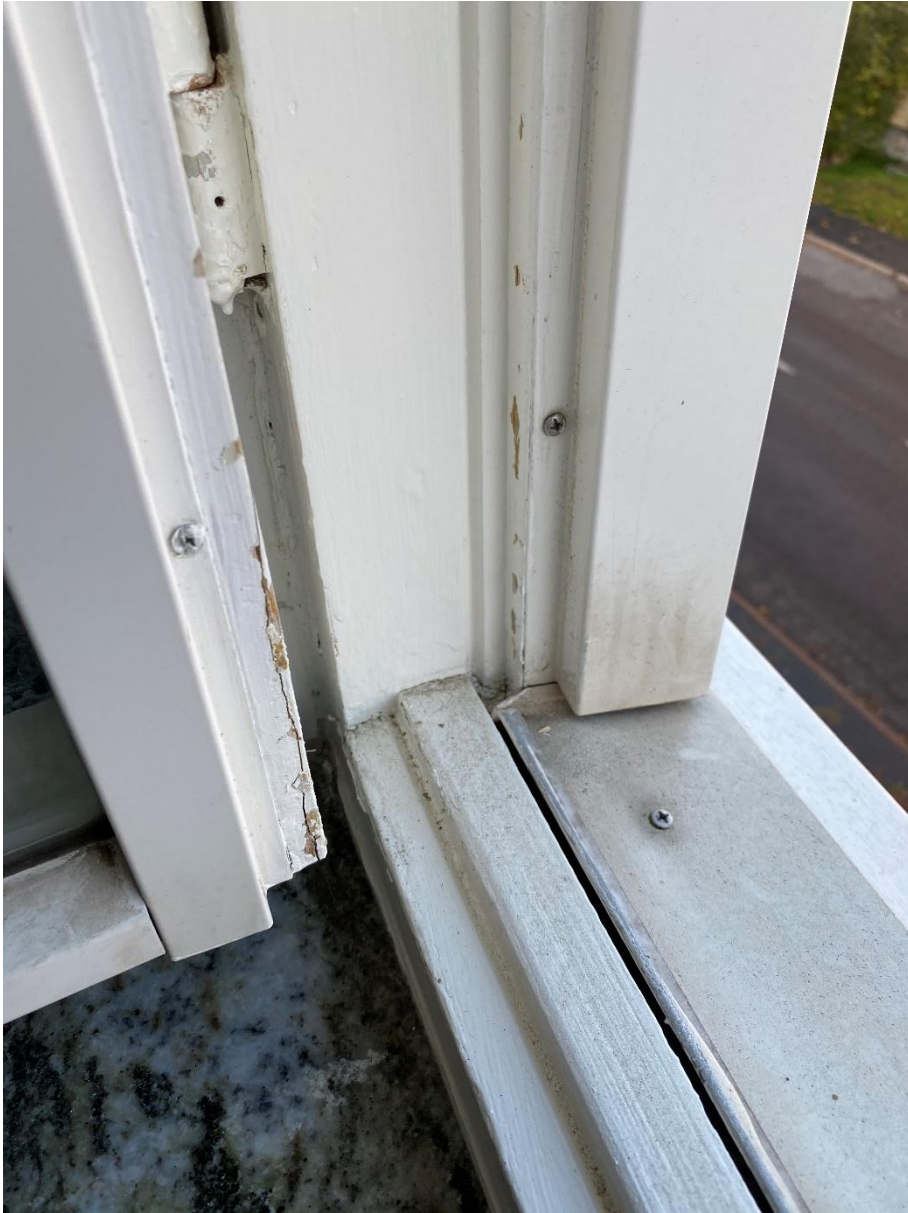
Klämskada samt spricka i bågsidan.

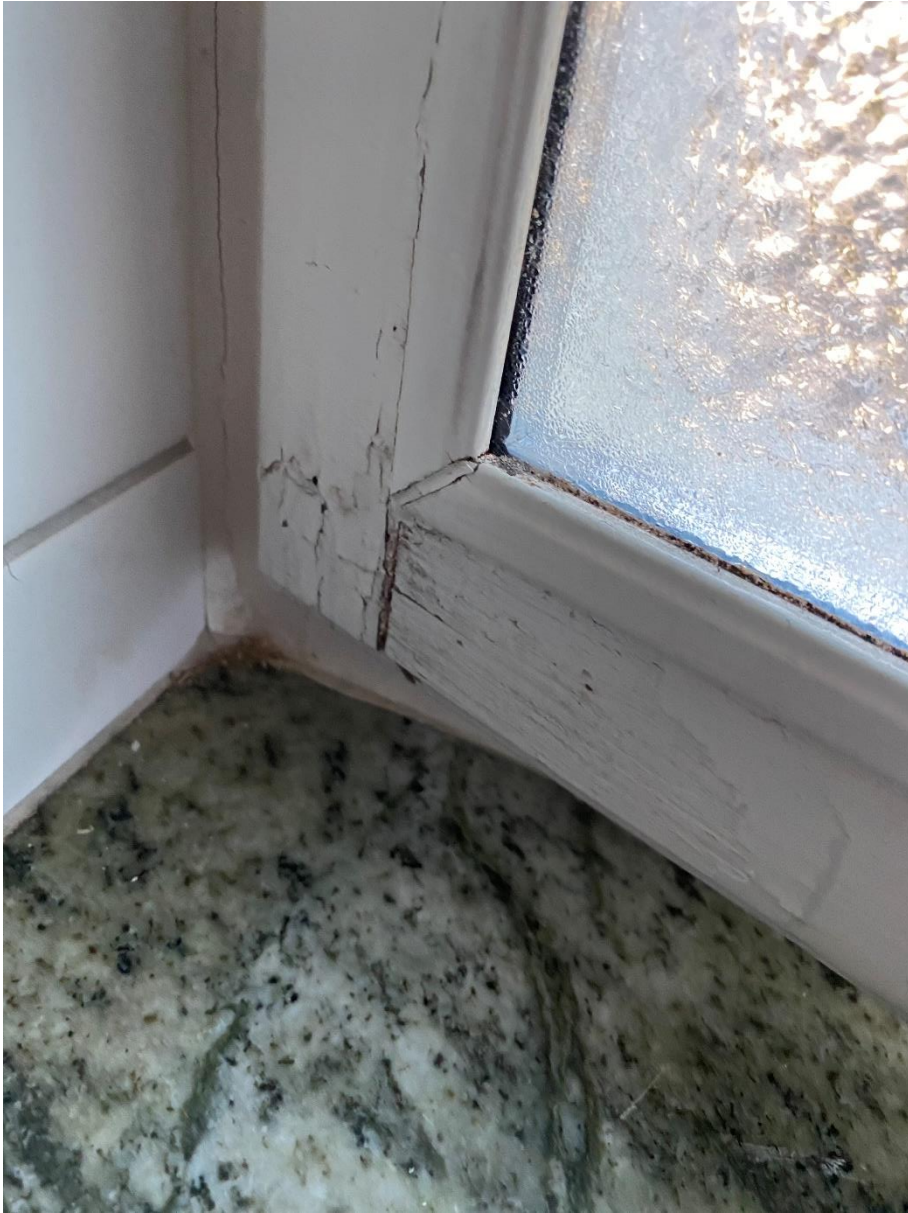
LGH 31, Röta i fönsterbåge (insidan)
